KONDENZIRANJE IZOLACIJSKIH STEKEL NA ZUNANJI STRANI OKEN

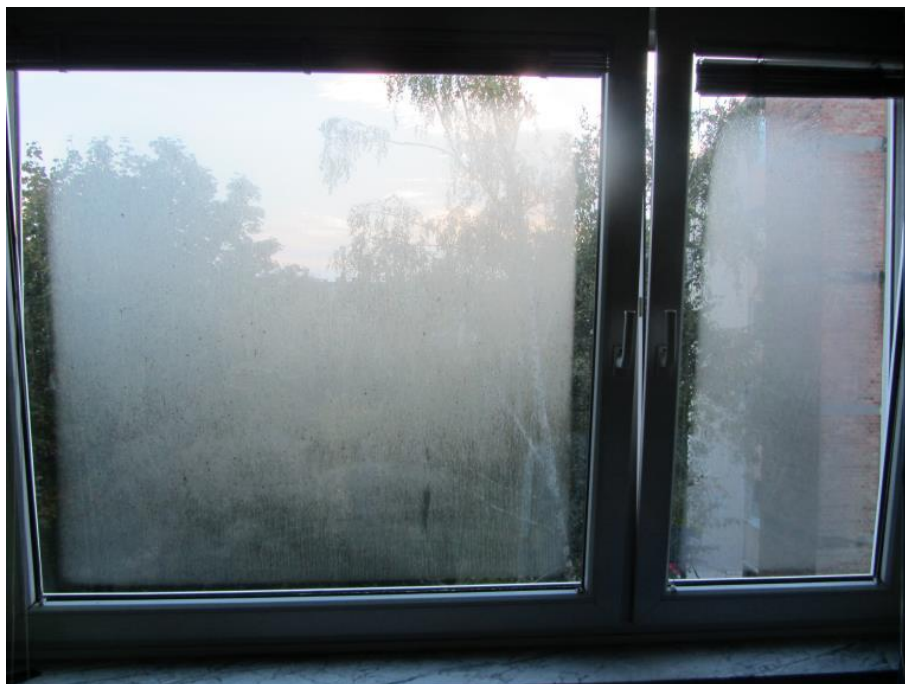
Primer rosenja stekel na zunanji strani oken (foto: arhiv M SORA)

Pojav je lahko prisoten tako na dvoslojni kot troslojni zasteklitvi. Do nastanka pride, ko je temperatura na površini zunanjega stekla nižja od temperature zunanjega zraka in je točka rosišča* zunanjega zraka višja od temperature površine zunanjega stekla. Povedano drugače, zadostno vlažen zunanji zrak trči ob mrzlo površino zunanjega stekla. Praktičen primer je hladno, jasno in vetrovno mirno zimsko jutro po jasni noči. Zunanje steklo je ohlajeno, nato pa začneta temperatura in vlažnost zunanjega zraka naraščati. Zunanje steklo se v tem primeru ne segreva sorazmerno s temperaturo zunanjega zraka, zaradi dobre izolativnosti izolacijskih stekel (nizka U_g vrednost) pa je prehod temperature iz ogretyh notranjih prostorov prepočasen, da bi dodatno segrel zunanje steklo. To ostane hladno, s tem pa je omogočen nastanek kondenza. Kondenziranje na zunanji površini izolacijskih stekel je torej odvisno od fizikalnih lastnosti stekla in zunanjih klimatskih pogojev. Pojavu se ni mogoče v celoti izogniti saj je površina zunanjega stekla vedno izpostavljena spremenljivim vremenskim razmeram.

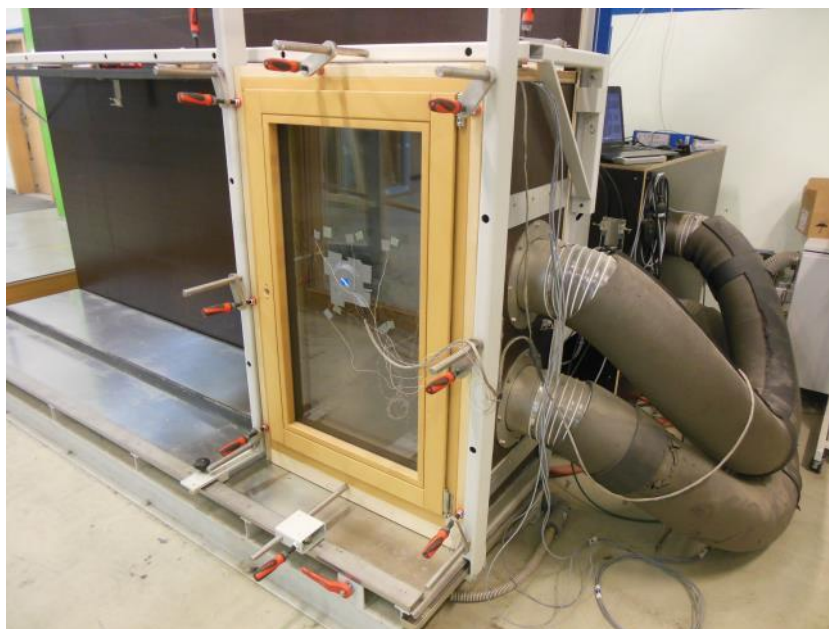
Okno s troslojno zasteklitvijo med testom vpeto v testno steno

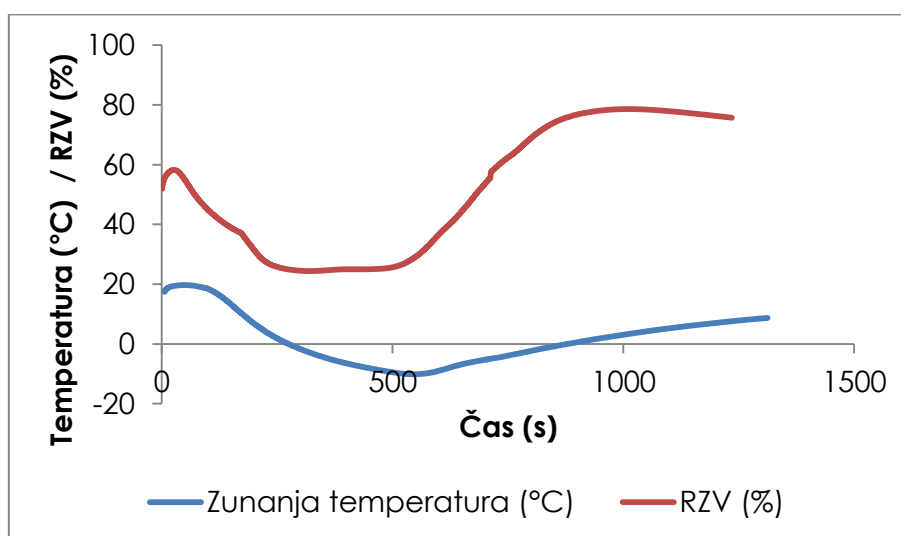
Zrak v komori testne stene (zunanji pogoji) je bil iz začetne temperature $20 \text{ }^\circ\text{C}$ ohlajen na $-10 \text{ }^\circ\text{C}$ s čimer so bile vzpostavljene razmere v mrzlem zimskem jutru. Po doseženi temperaturi sta pričeli tako temperatura kot relativna zračna vlažnost naraščati. Do prisotnosti kondenza je prišlo že pri temperaturi $-7 \text{ }^\circ\text{C}$ in približno 45 % relativni zračni vlažnosti.

Klimatski pogoji v komori (zunanji pogoji) med testom

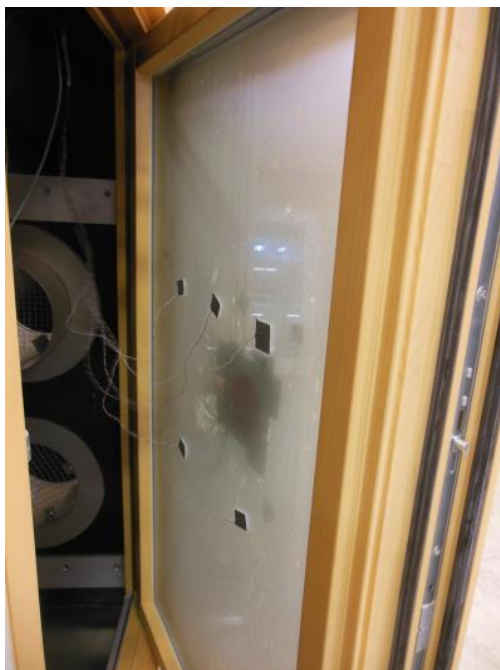
Nastanek kondenza na površini stekla na zunanji strani okna

Vzrok za rosenje stekel iz zunanje strani torej ni napaka na proizvodu in je normalen pojav ter posledica dobre izolativnosti stekel in zunanjih klimatskih pogojev. Pojav je kratkotrajen, kondenziranje pa preneha, ko se zunanje steklo ponovno ogreje.

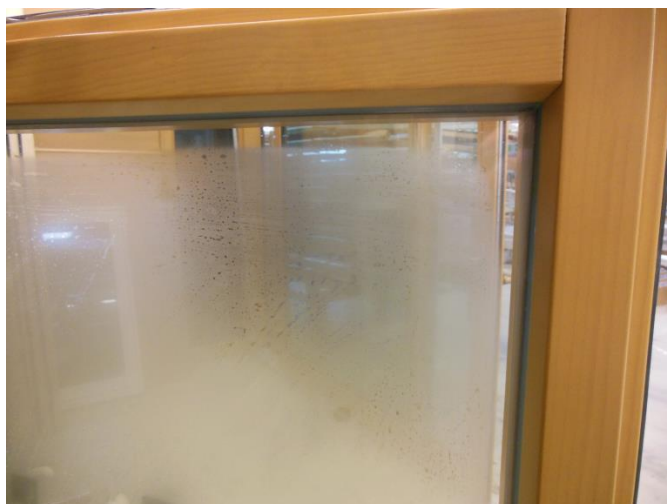
Kondenz je bil prisoten po veliki površini stekla, medtem ko je na robovih stekel izostal. Slednje je posledica nekoliko slabše izolativnosti stekel na njihovih robovih zaradi t.i. robnega efekta medstekelnega distančnika. Na tem delu je prehod toplote iz segretega notranjega prostora na zunanjo stran hitrejši in s tem posledično preprečen nastanek kondenza.

Izostanek kondenza na robovih stekla
